FAABORG-MIDTFYN KOMMUNE

Badevandsprofil Dyreborg Skov

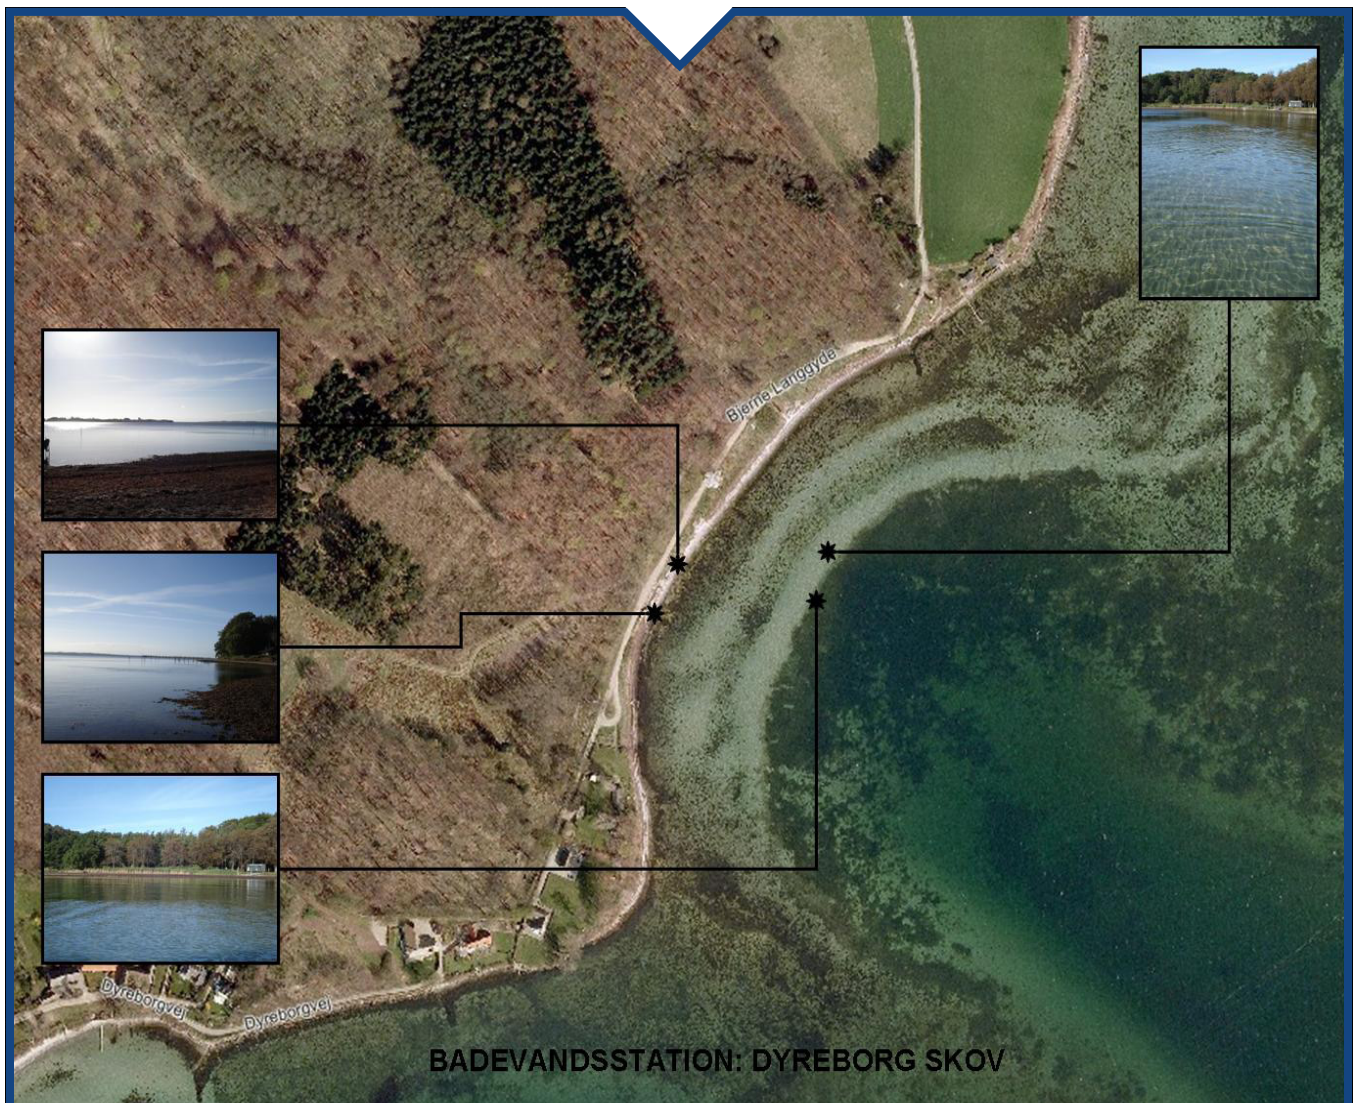
Figur 1: Badestedets placering med billeder taget på badestedet i september 2010.

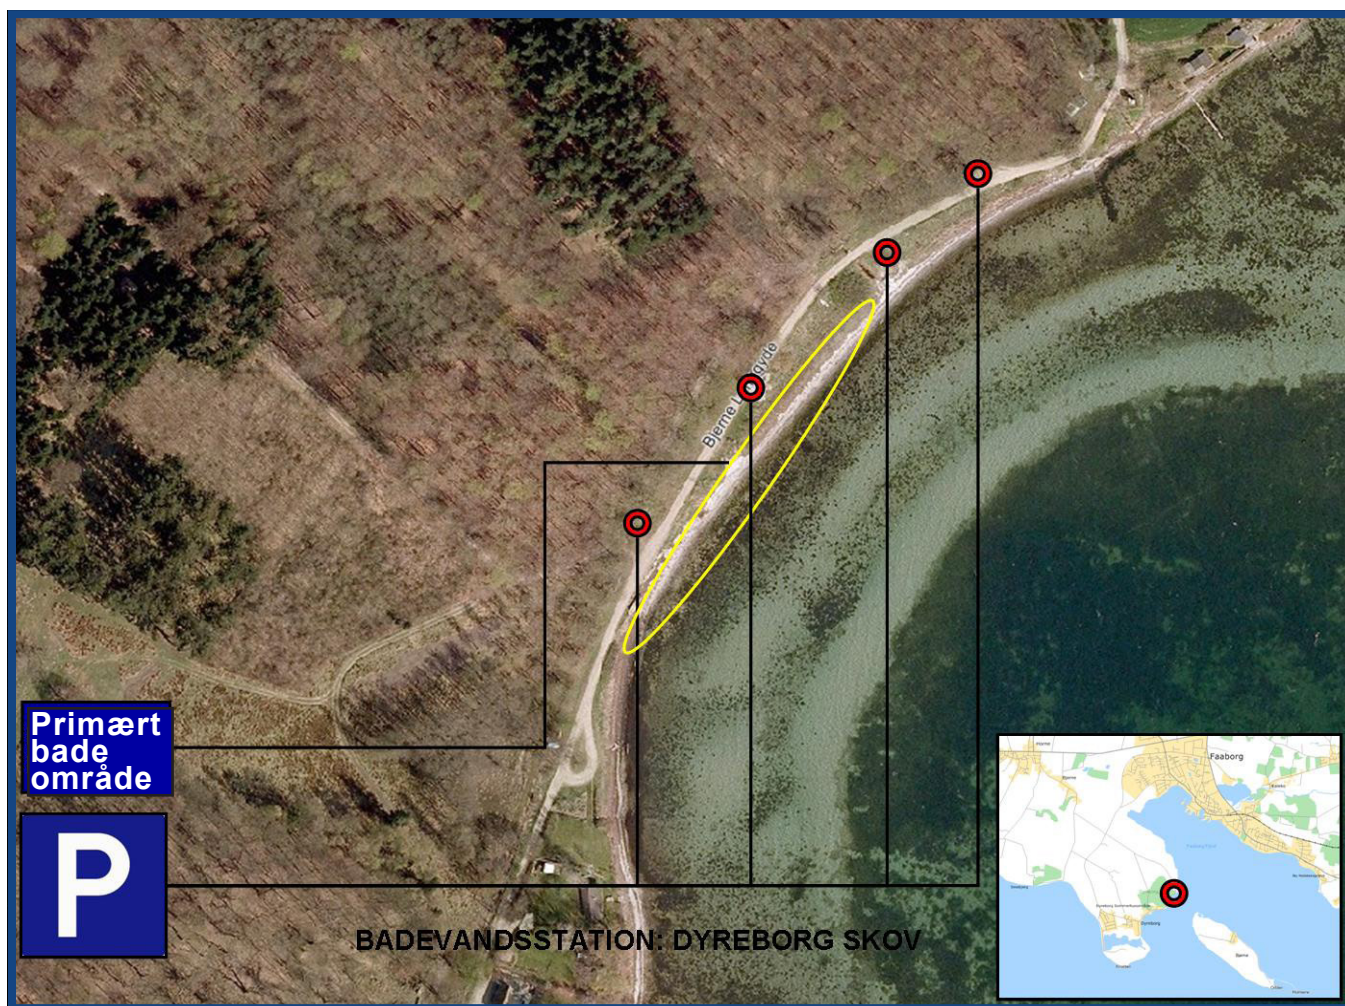
Figur 2: Badestedet med diverse informationer.

Kommunen følger badevandskvaliteten i form af løbende målinger i det primære badeområde (se gul markering på figur 2). Når vi modtager prøveresultaterne offentliggøres de på hjemmesiden.

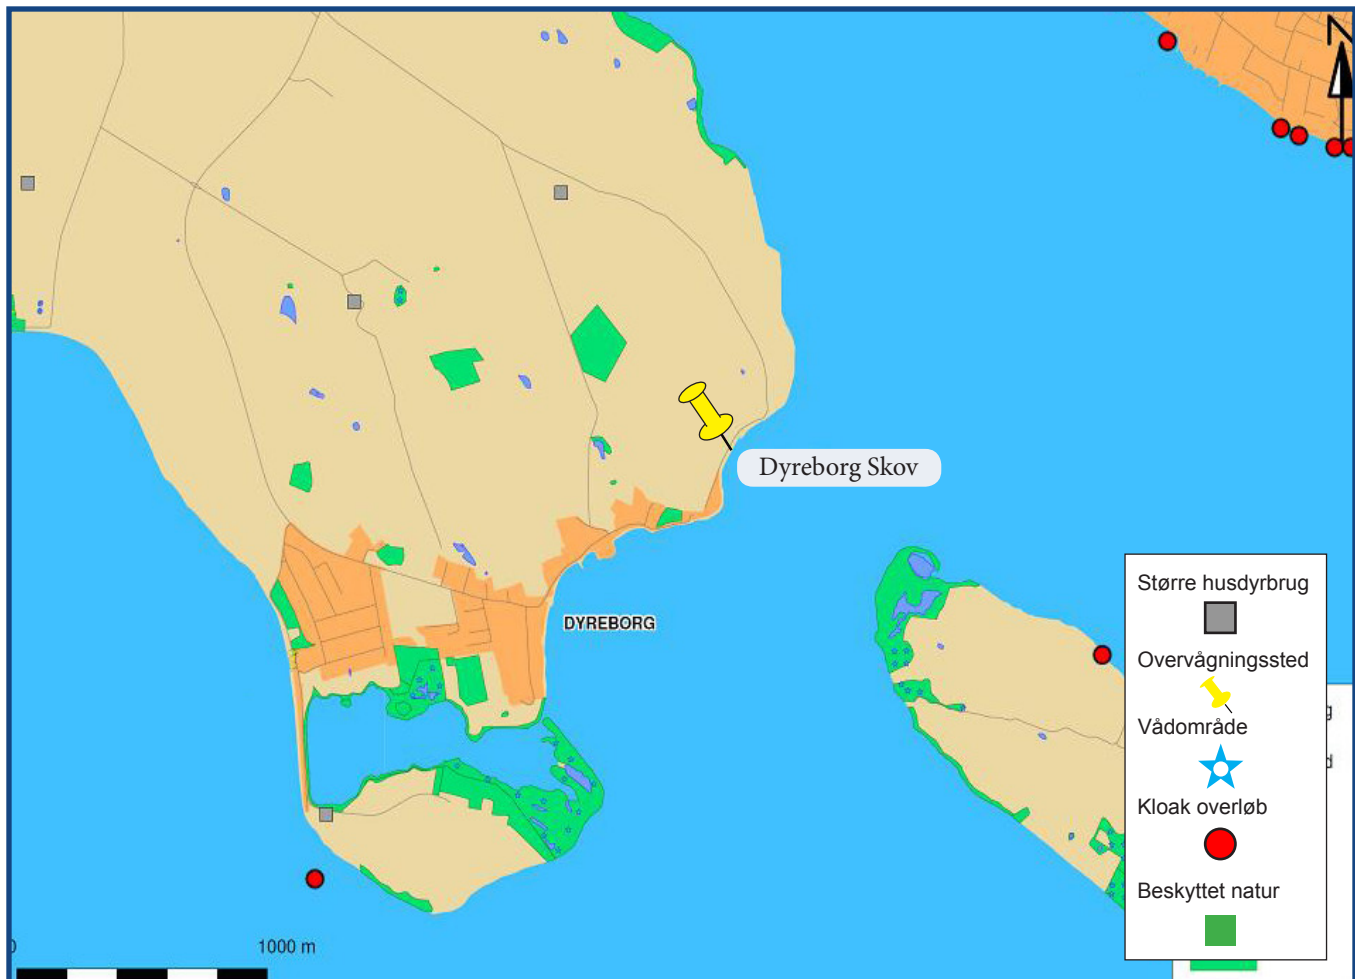
Figur 3. Teknisk kort over området omkring badestedet.
